PIU PISA 4(i) Passi nel futuro - SOCIAL (I) PASSI (Azione 9.6.6.A1)
1° lotto funzionale
"recupero della pensilina per mercato e manifestazioni"
CUP: J56G16000290006

Progetto Esecutivo

RELAZIONE GENERALE

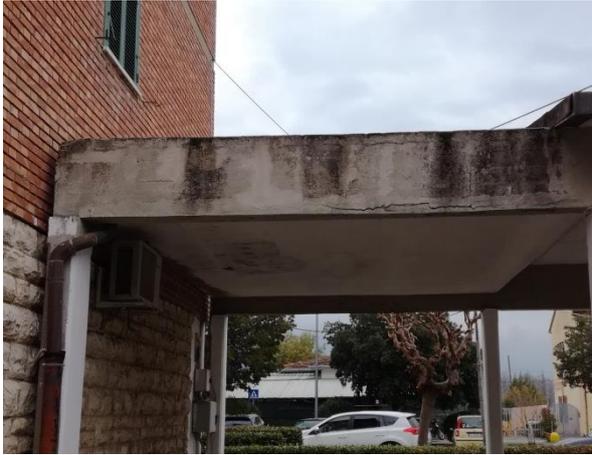
Figura 3: Lesioni in corrispondenza delle travi in c.a.

Si prevede il risanamento delle strutture in c.a. attraverso la pulizia delle superfici ammalorate, la passivazione delle armature e l'applicazione di idonee malte cementizie

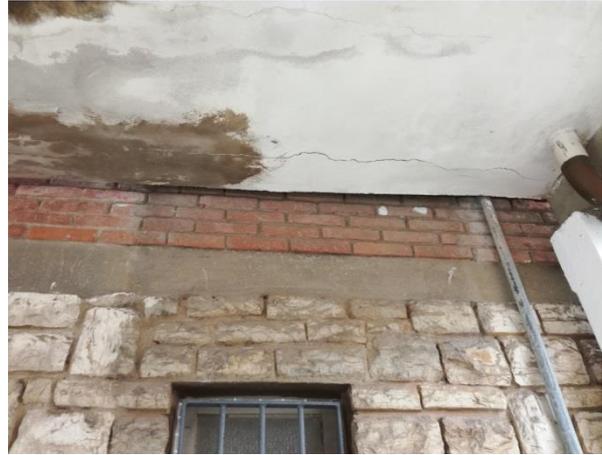
Figura 4: Lesioni in corrispondenza dei solai.

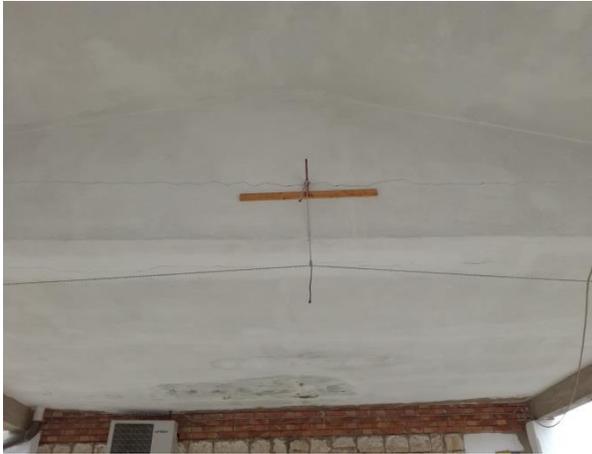
Figura 5: Lesioni in corrispondenza dei solai

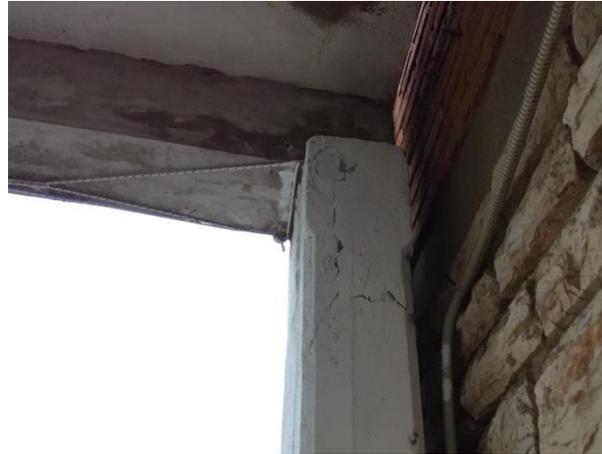
Figura 6: Lesioni in corrispondenza dei pilastri

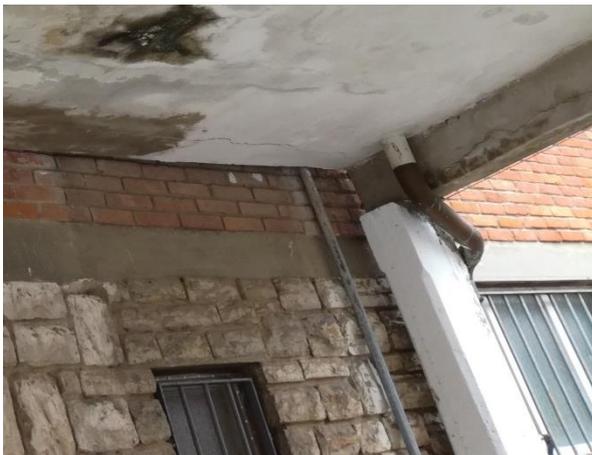
Figura 7: Lesioni in corrispondenza delle travi in c.a

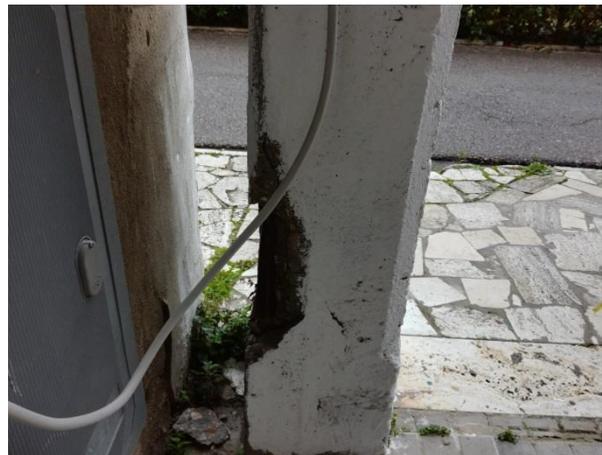
La pavimentazione della superficie coperta è realizzata mediante cubetti in calcestruzzo ed è delimitata lungo il perimetro da due soglie in marmo. Ai lati della struttura sono presenti due marciapiedi. La pavimentazione del marciapiede lato piazzale interno è realizzata in maniera analoga alla pozione coperta, il marciapiede posto lato strada è in pietra tipo travertino. Le strutture sommariamente descritte riversano allo stato attuale in un elevato stato di degrado. In particolare sono presenti lesioni diffuse su tutte le strutture portanti (Figura 3, Figura 4, Figura 5, Figura 6), in corrispondenza di un pilastro è presente un'ampia zona di calcestruzzo mancante (Figura 8)

Figura 8: C.l.s. assente in corrispondenza di un pilastro

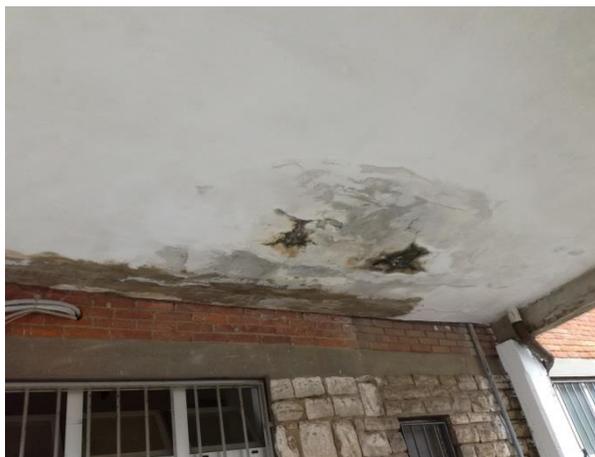
In corrispondenza del solaio si denuncia, oltre alla presenza di lesioni, diffuse macchie di umidità (Figura 9, Figura 10)

Figura 9: Macchie di umidità

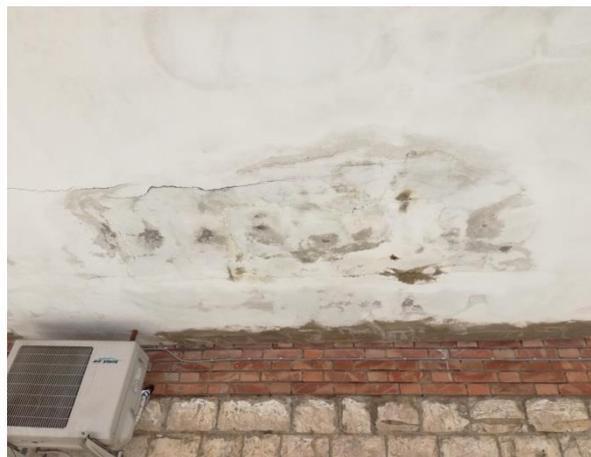
Figura 10: Lesioni e macchie di umidità.

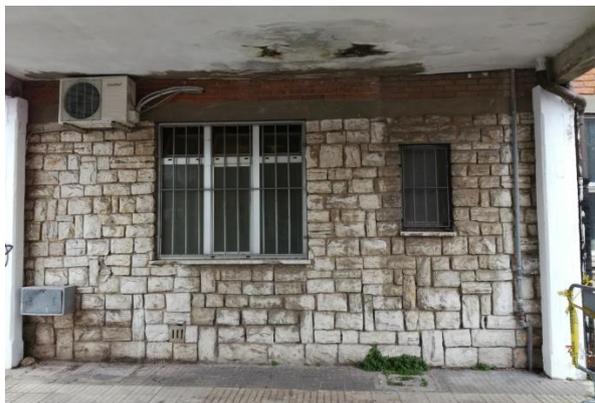
La superficie pavimentata è soggetta alla crescita di vegetazione spontanea (Figura 11) e le soglie in marmo sono ampiamente danneggiate (Figura 12).

Figura 11: crescita di vegetazione sulla pavimentazione

Si prevede la rimozione dell'attuale pavimentazione e la realizzazione di una superficie in calcestruzzo architettonico. All'interno della pavimentazione verranno inserite "listellature" in pietra in modo da creare una trama che tracci idealmente le linee di congiunzione dei pilastri.

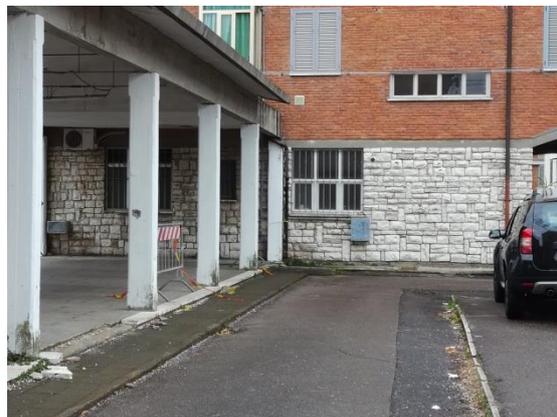
Figura 12: Dissesto sulla soglia in marmo
