PIU PISA 4(i) Passi nel futuro - SOCIAL (I) PASSI (Azione 9.6.6.A1)
1° lotto funzionale
"recupero della pensilina per mercato e manifestazioni"
CUP: J56G16000290006

Progetto Esecutivo

Tav.06 - STATO ATTUALE - SOTTOSERVIZI

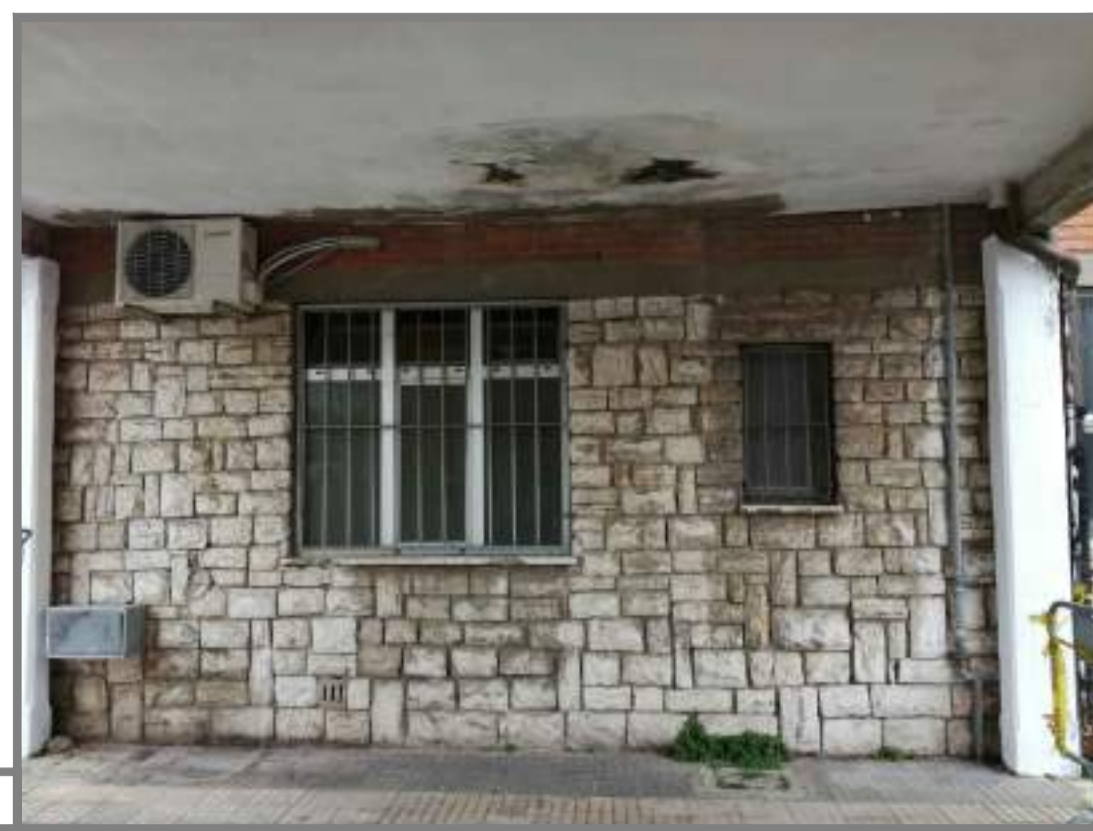
1 Parete lato Sud con servizi da rimuovere o confinare

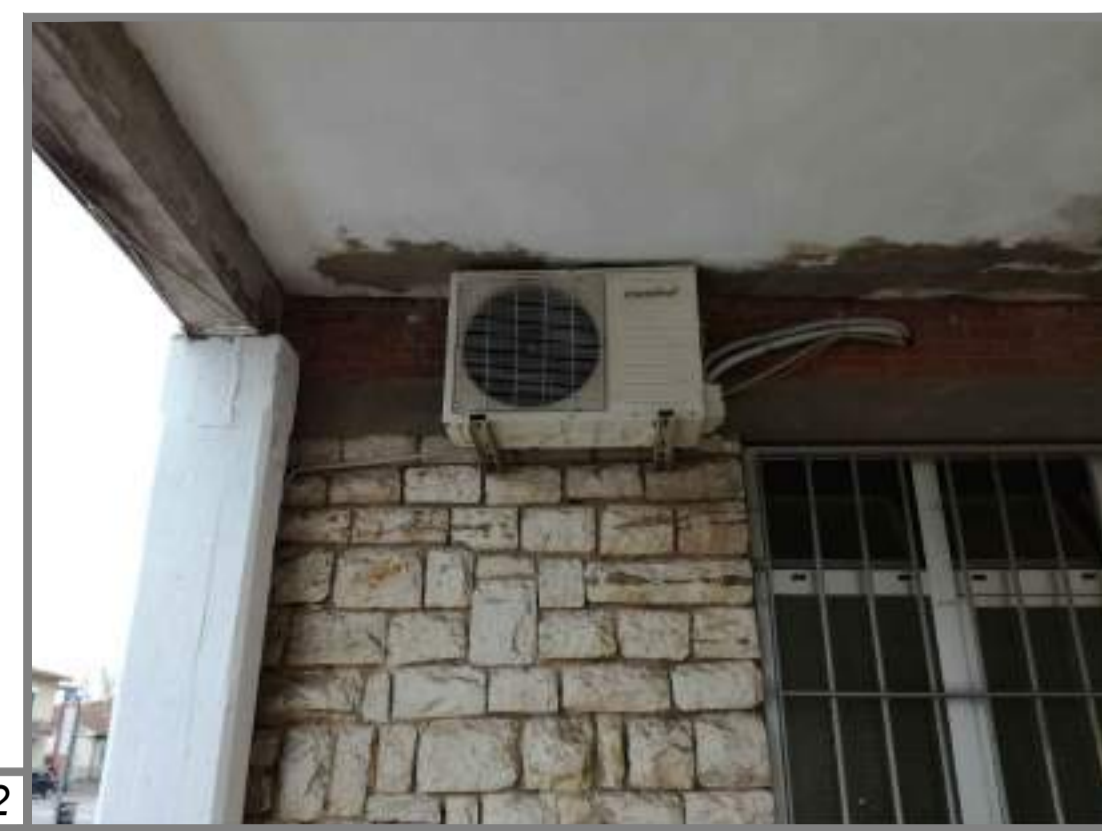
2 Scatla climatizzatore da rimuovere

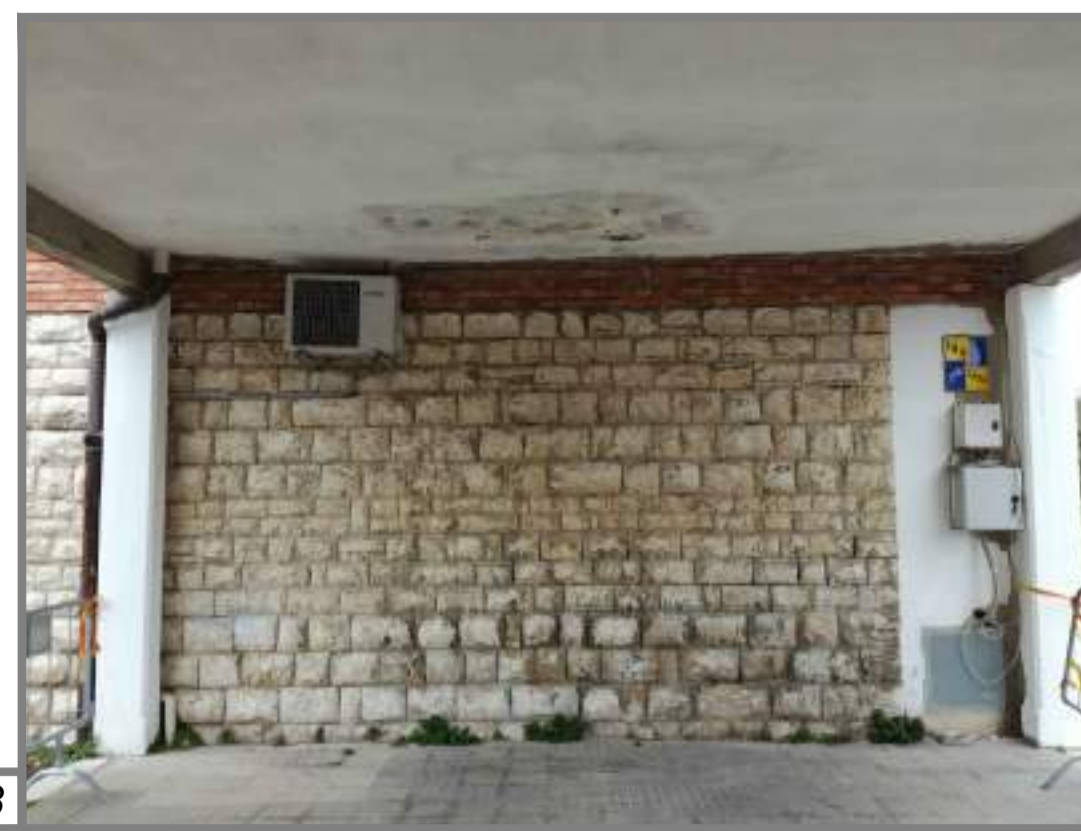
3 Parete lato Nord con servizi da rimuovere o confinare

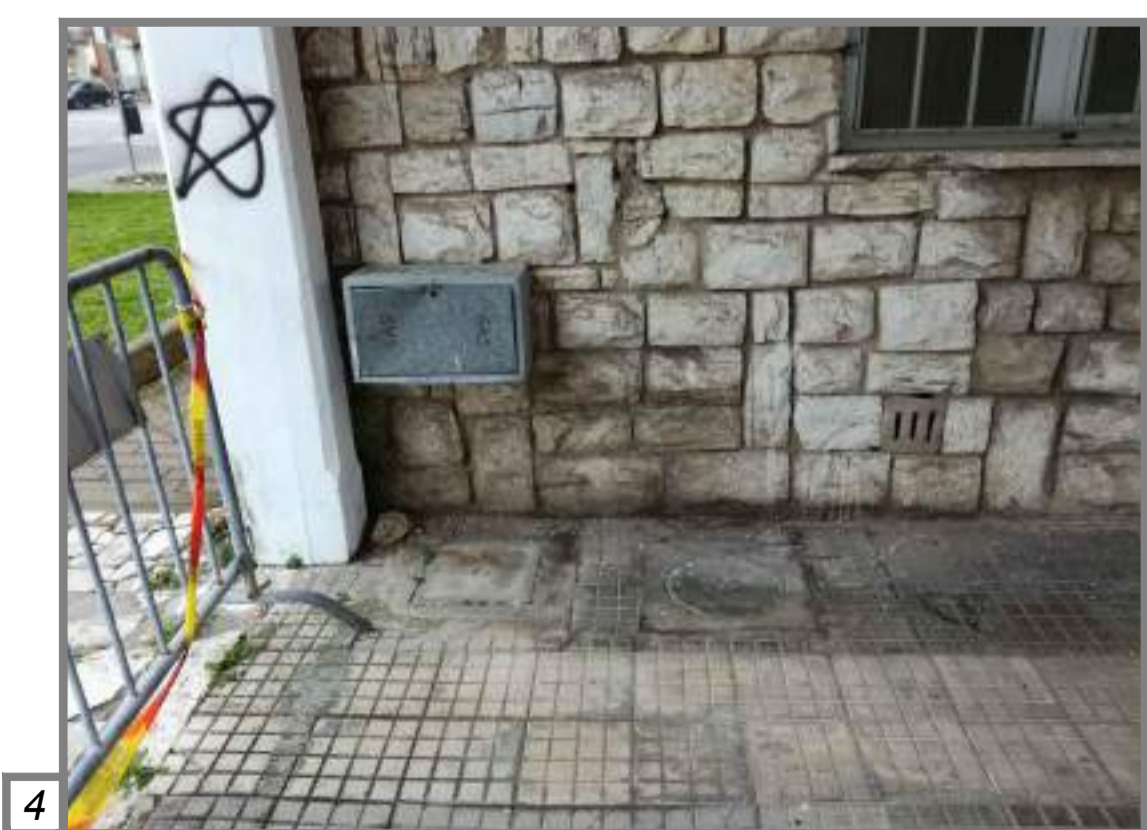
4 Pozzetti esistenti

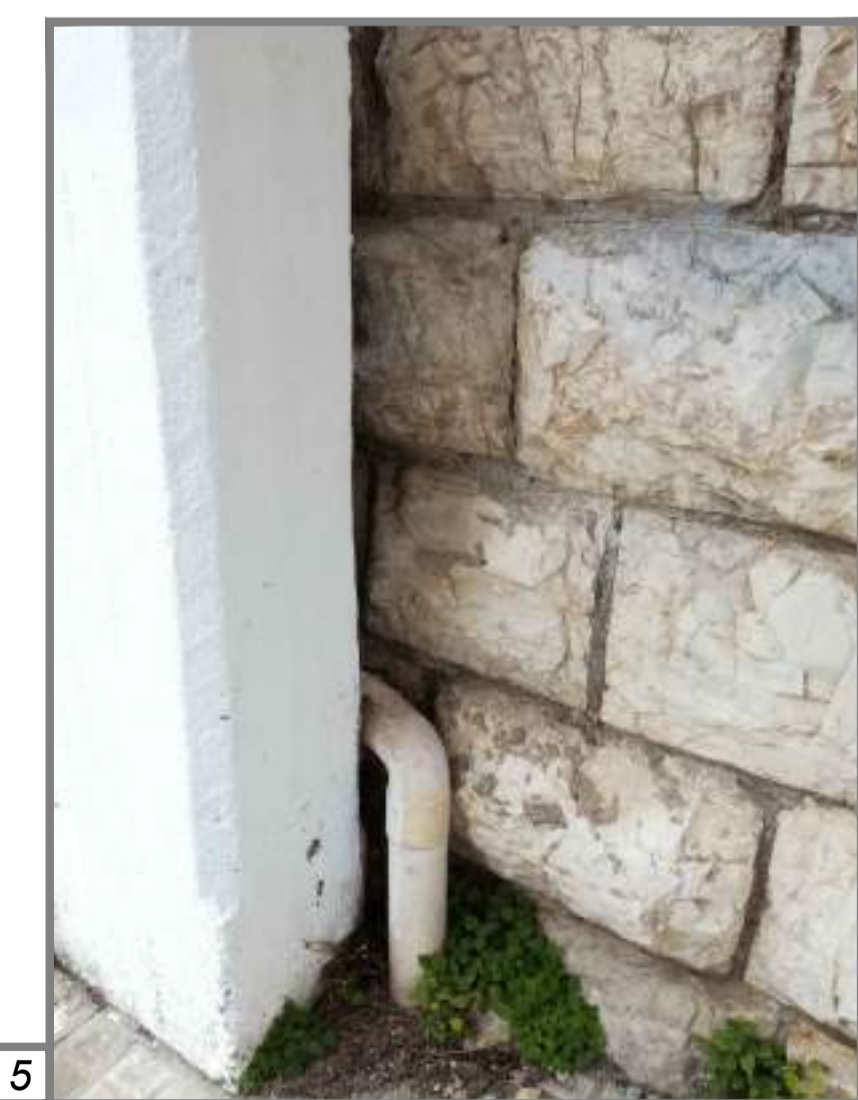
5 Servizi esistenti

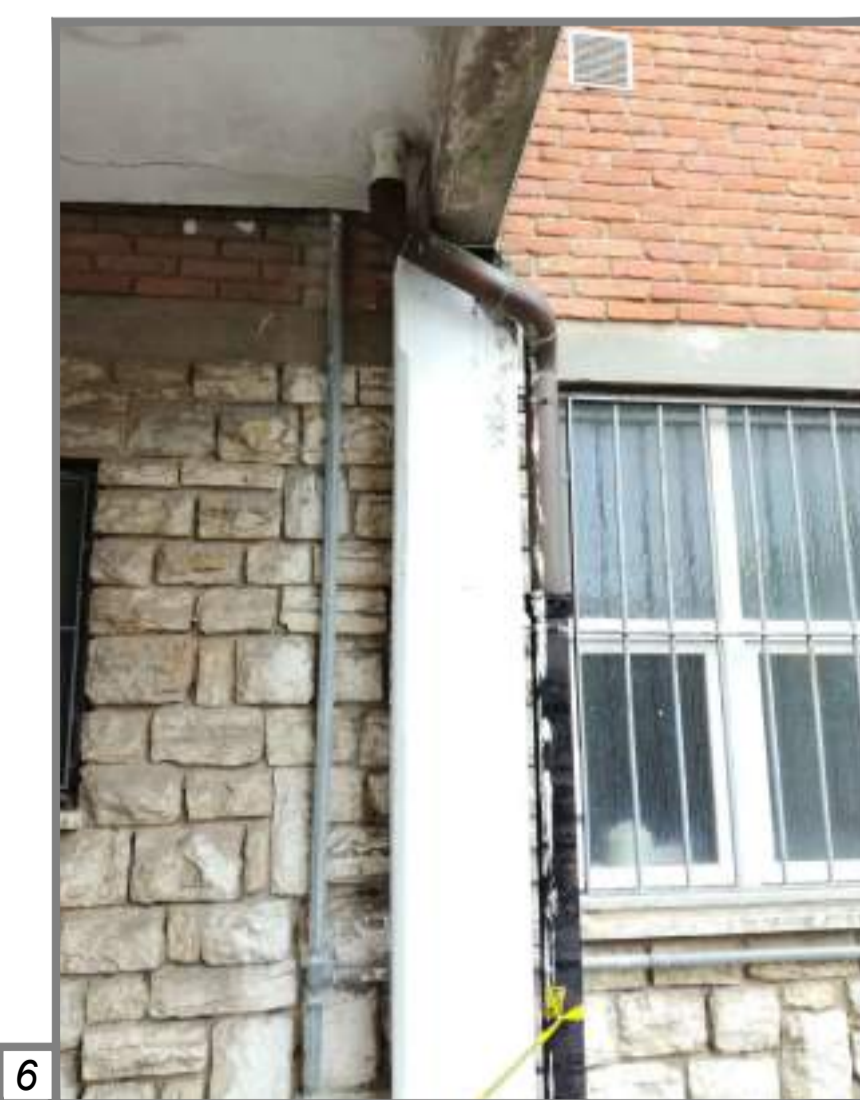
6 Tubazione gas

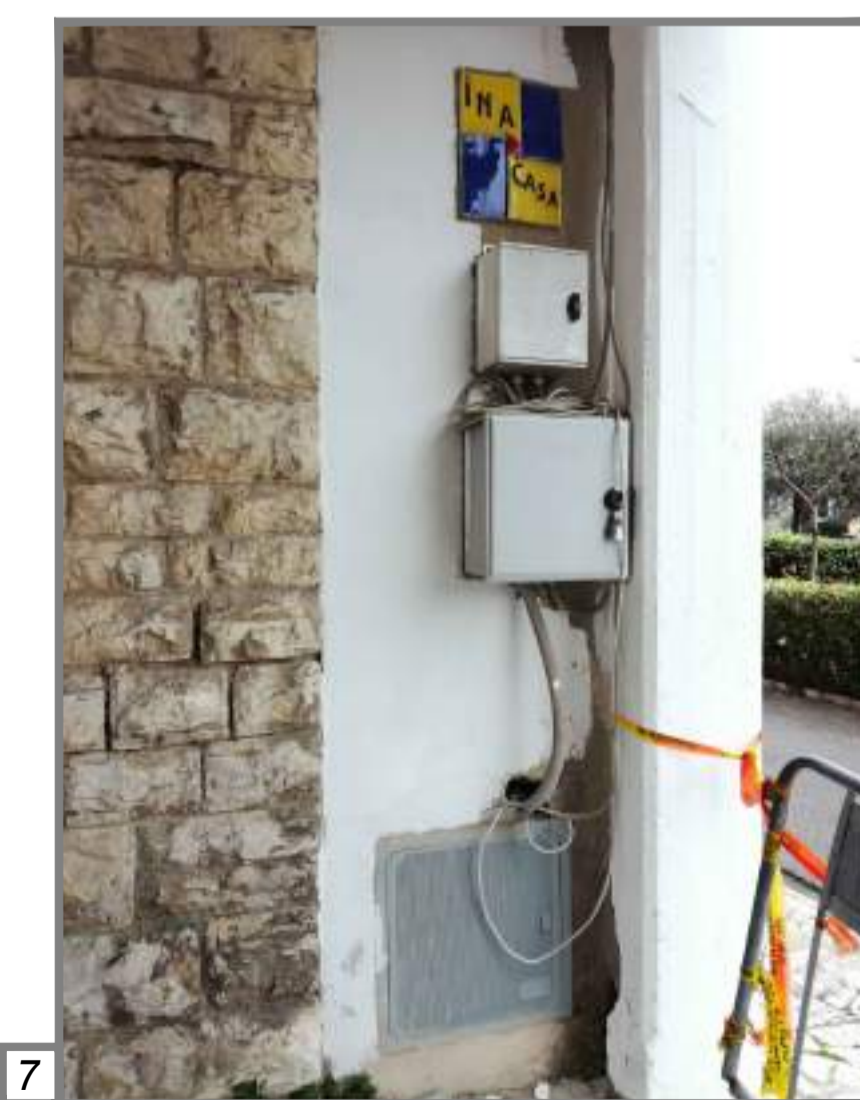
7 Scatole gestione servizi
